某ディーラー店受電盤修繕工事結果

2020年11月施工 株式会社プローバ

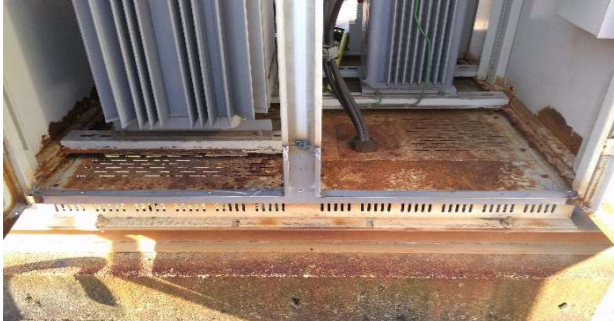
南面左下補修前 南面右下補修前

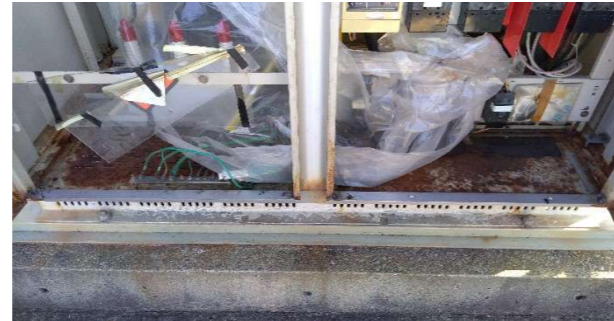
北面左下補修前 北面右下補修前

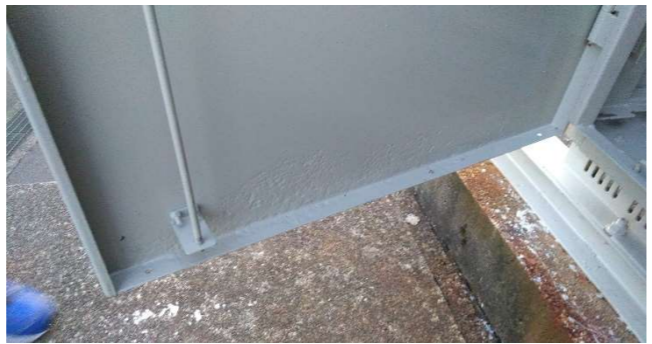
北左扉下部補修前

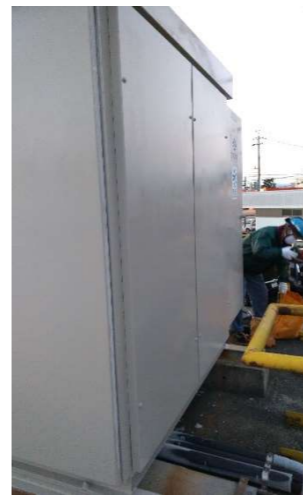
東面補修前
